Rapport de repérage des « Substances Dangereuses » "AVANT TRAVAUX" RAPPORT N°A23/VD.178

Dossier : 3 CHEMIN DES EMETAUX

Lieu :
Maison
M. & Mme BROWN
3, Chemin des Emétaux
CH-1131 Tolochenaz
Parcelle N°108
ECA N°323

Date d'émission du rapport : 05/12/2023

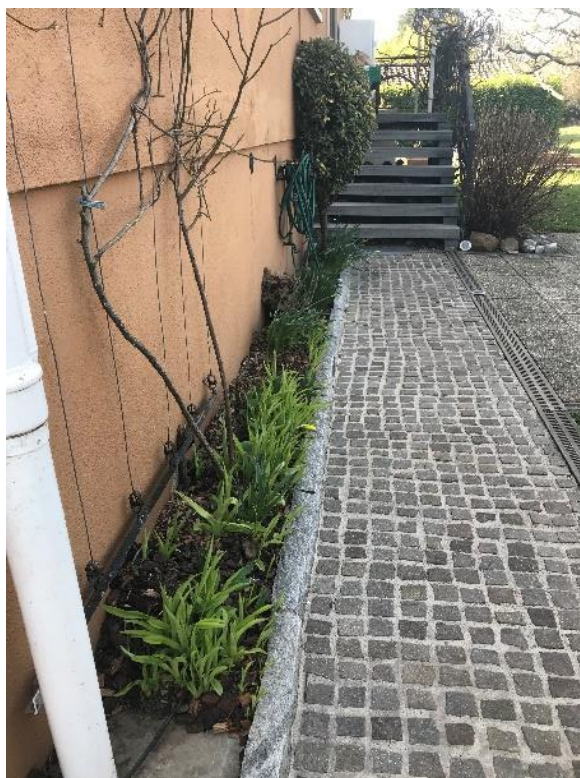
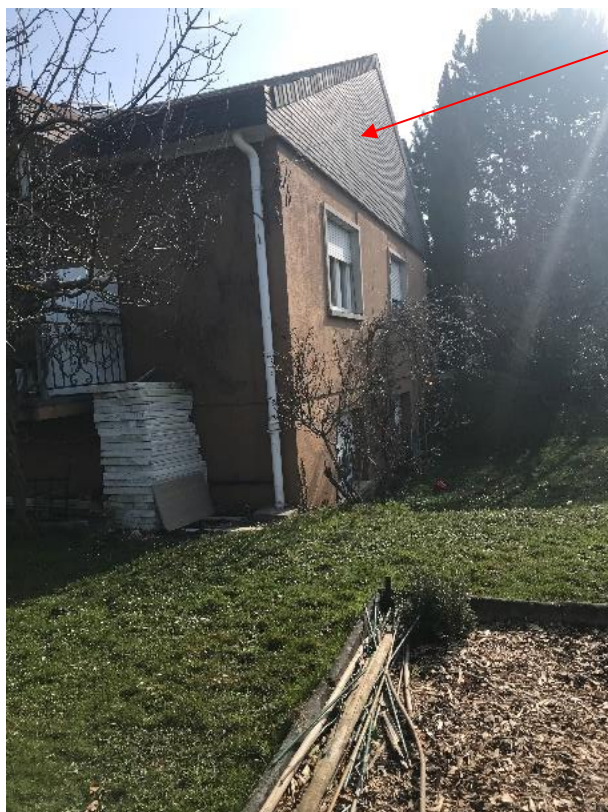
FACADE – CREPI EN FACADE/AMIANTE NON DETECTE
BARDAGE EN FIBROCIMENT/AMIANTE DETECTE

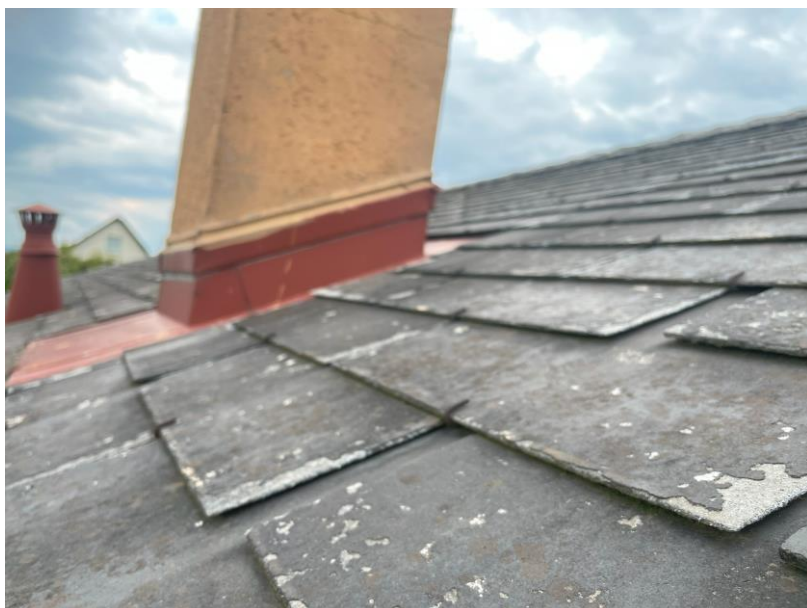
TOITURE/ARDOISE/AMIANTE DETECTE

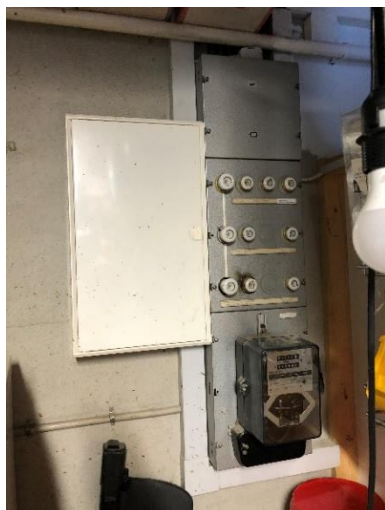
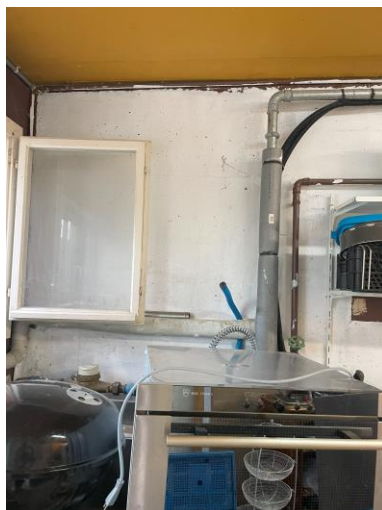
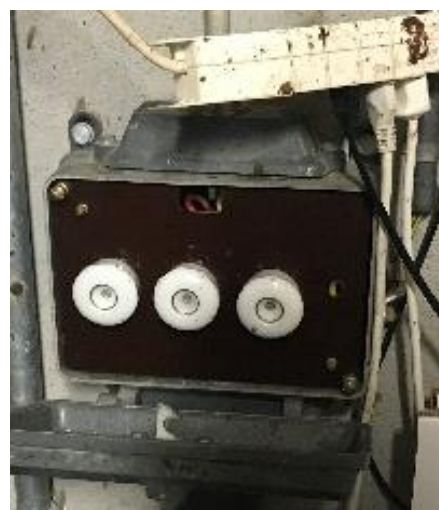
REZ-INFERIEUR/ LOCAL TECHNIQUE :

TABLEAU ELECTRIQUE/AMIANTE PAR DEFAUT
JOINT DE VITRAGE/AMIANTE PAR DEFAUT

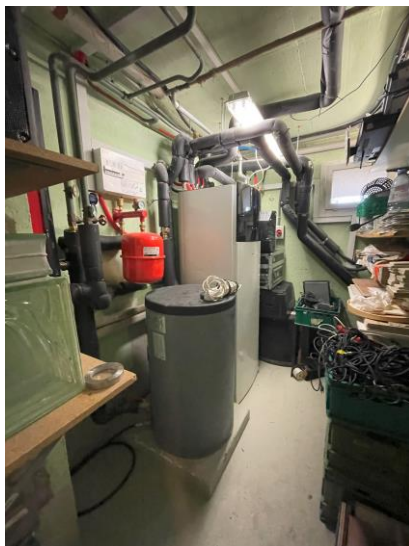
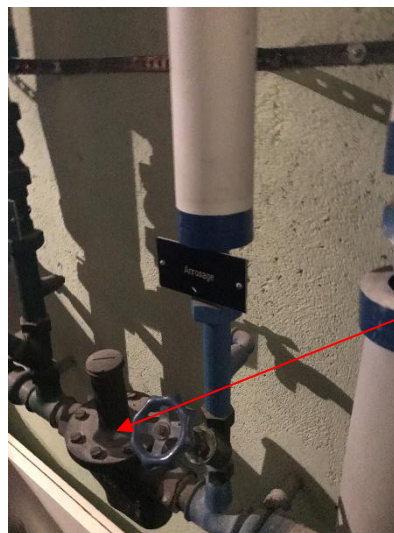
REZ-INFERIEUR /CHAUFFERIE :

JOINT DE BRIDES/AMIANTE PAR DEFAUT
SOL/MUR & PLAFOND/AMIANTE NON DETECTE
POMPE A CHALEUR/AMIANTE NON DETECTE
JOINT DE VITRAGE/AMIANTE PAR DEFAU

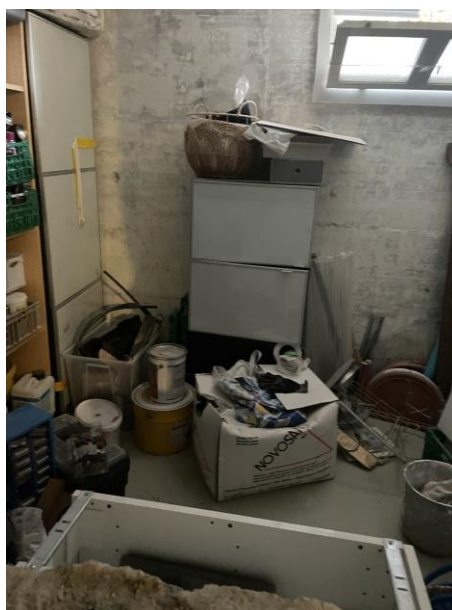
REZ-INFERIEUR /CAVE

SOL/MUR & PLAFOND/AMIANTE NON DETECTE
JOINT DE VITRAGE/AMIANTE PAR DEFAUT

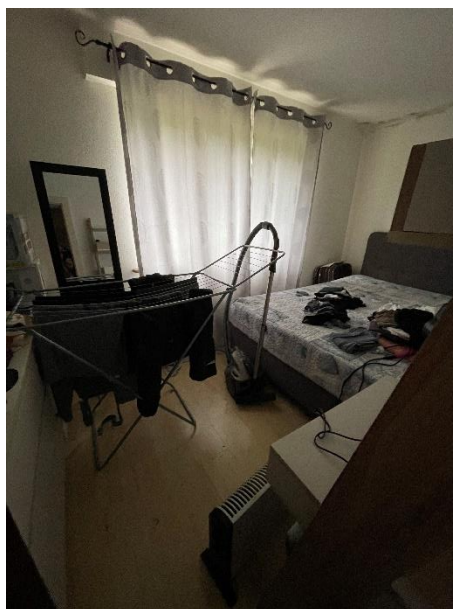
REZ-INFERIEUR /CHAMBRE

CREPI/AMIANTE NON DETECTE

REVETEMENT SOL COUCHE EXT/AMIANTE NON DETECTE

JOINT DE VITRAGE/AMIANTE DETECTE

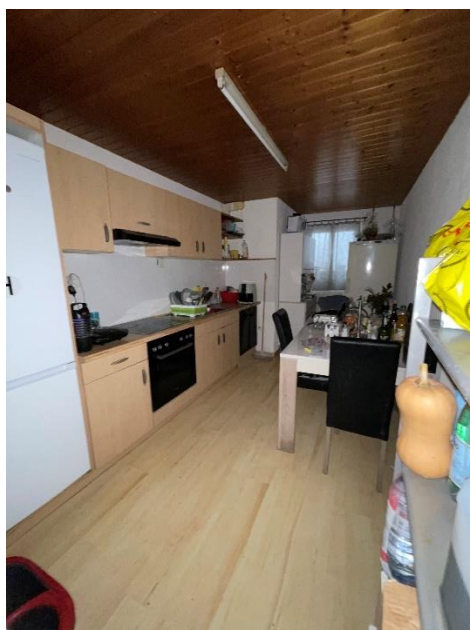
REZ-INFERIEUR /CUISINE

REVETEMENT SOL COUCHE EXT/AMIANTE NON DETECTE

COLLE FAIENCE COUCHE EXT/AMIANTE NON DETECTE

JOINT DE VITRAGE/AMIANTE PAR DEFAUT

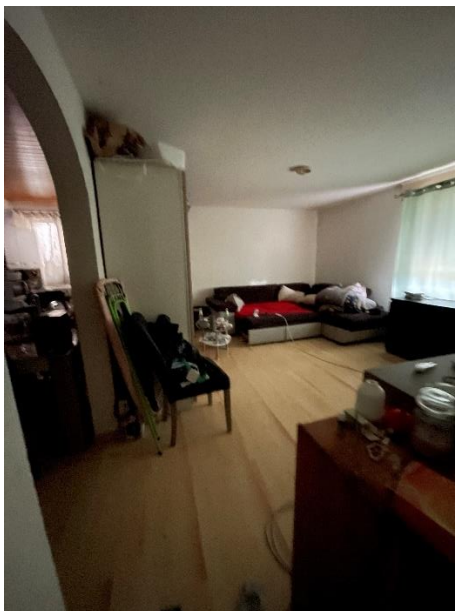
REZ-INFERIEUR /SEJOUR

REVETEMENT SOL COUCHE EXT/AMIANTE NON DETECTE

CREPI/AMIANTE NON DETECTE

JOINT DE VITRAGE/AMIANTE PAR DEFAUT

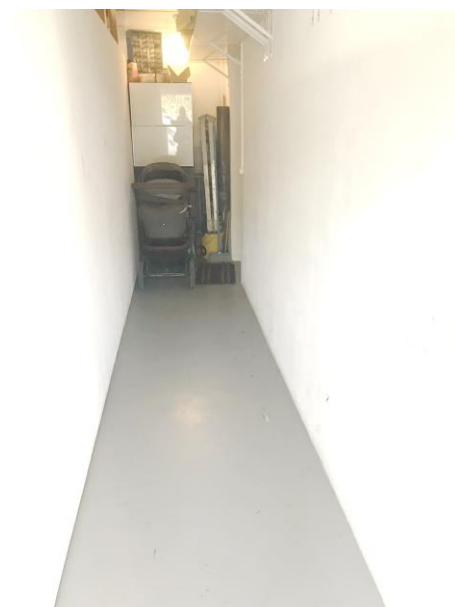
REZ-INFERIEUR /HALL D'ENTREE :

PEINTURE/AMIANTE NON DETECTE

CREPI/AMIANTE NON DETECTE

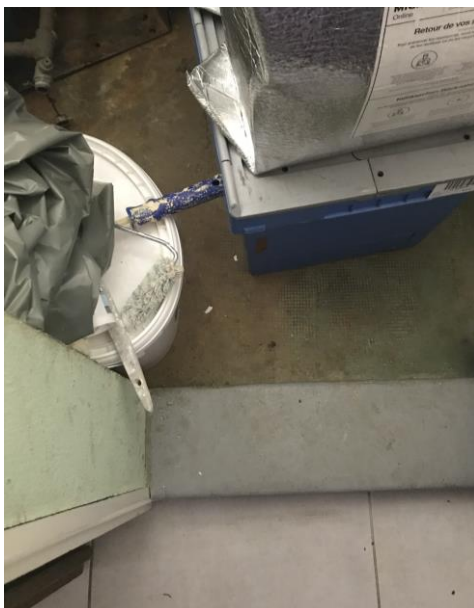
REZ-INFERIEUR/HALL D'ENTREE APP :

COLLE CARRELAGE COUCHE EXT (2010) /AMIANTE NON DETECTE

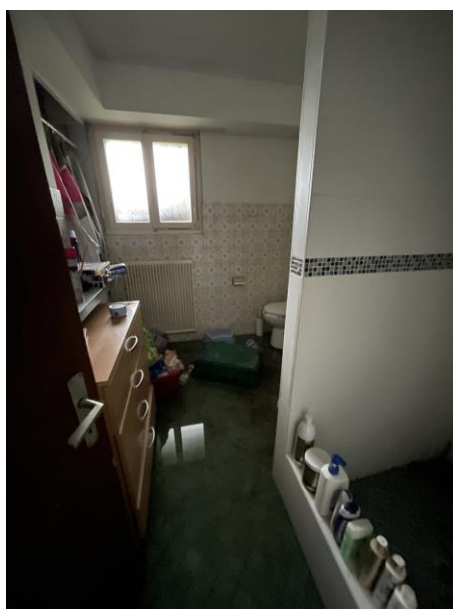
REZ-INFERIEUR/SALLE DE DOUCHE :

COLLE CARRELAGE /AMIANTE DETECTE
COLLE FAIENCE FLEUR/AMIANTE DETECTE
JOINT DE VITRAGE/AMIANTE PAR DEFAUT

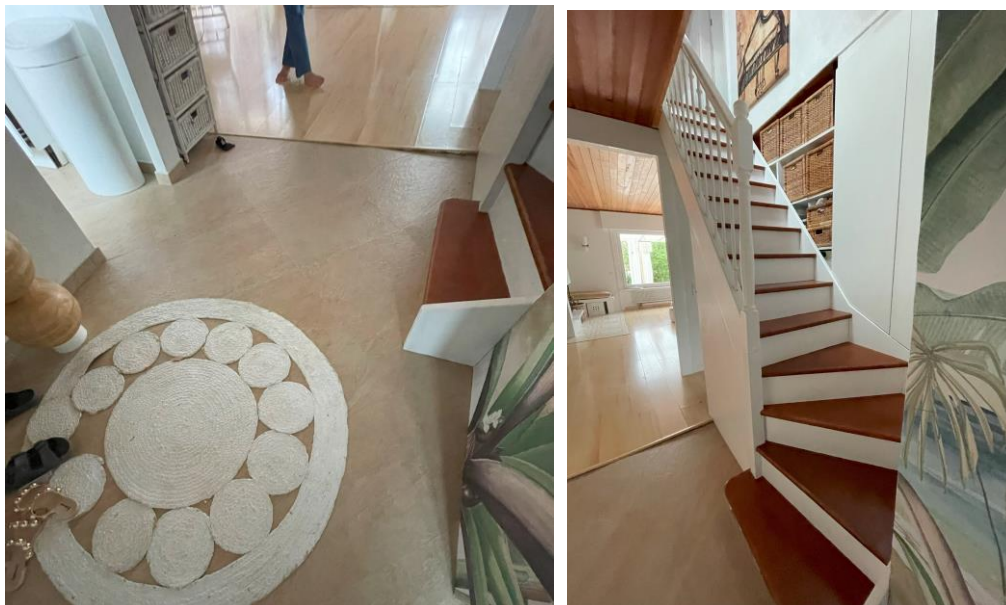
REZ SUPERIEUR/HALL D'ENTREE & ESCALIER :
COLLE CARRELAGE COUCHE EXT/AMIANTE NON DETECTE
COLLE PLINTE COUCHE EXT/AMIANTE NON DETECTE

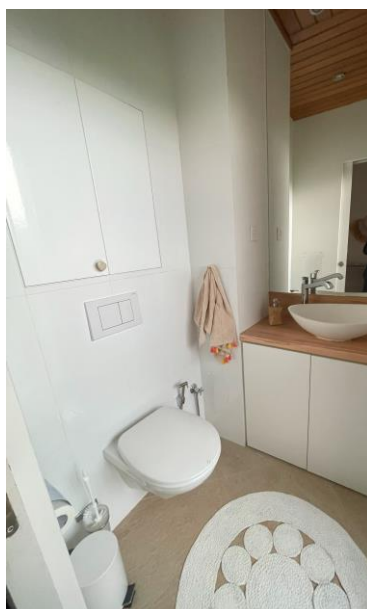
REZ SUPERIEUR/WC :
COLLE CARRELAGE COUCHE EXT/AMIANTE NON DETECTE
COLLE FAIENCE COUCHE EXT/AMIANTE NON DETECTE

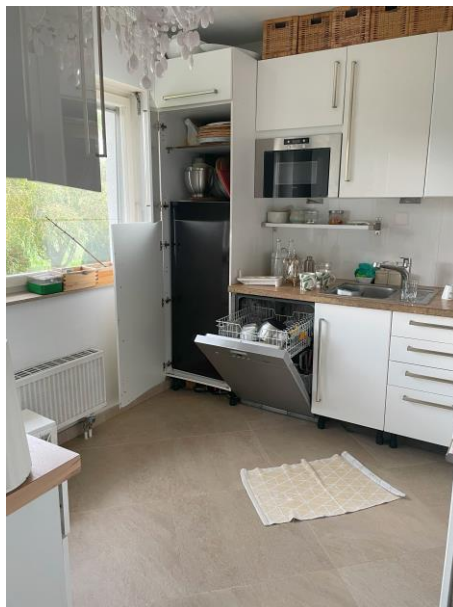
REZ SUPERIEUR/CUISINE:

COLLE CARRELAGE COUCHE EXT/AMIANTE NON DETECTE

COLLE FAIENCE COUCHE EXT/AMIANTE NON DETECTE

JOINT DE VITRAGE/AMIANTE DETECTE

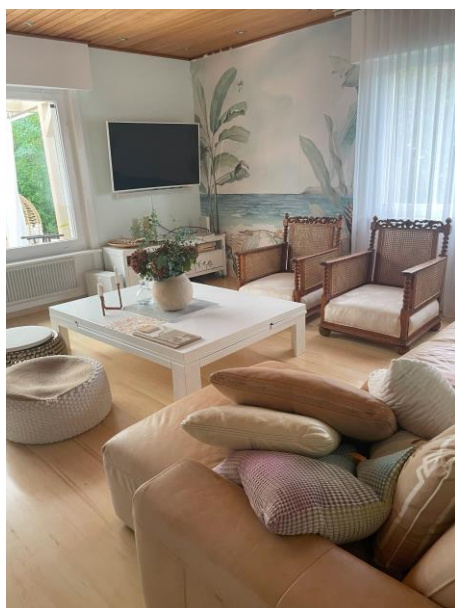
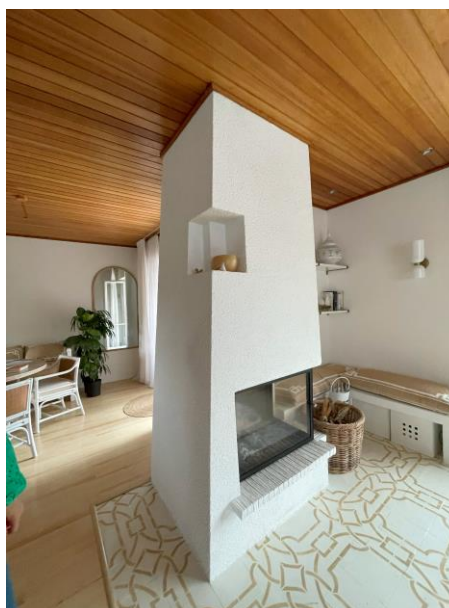
REZ SUPERIEUR/SEJOUR & SALLE A MANGER:

REVETEMENT SOL COUCHE EXT/AMIANTE NON DETECTE

PAPIER PEINT/AMIANTE NON DETECTE

CHEMINEE (2010)/AMIANTE NON DETECTE

JOINT DE VITRAGE/AMIANTE DETECTE

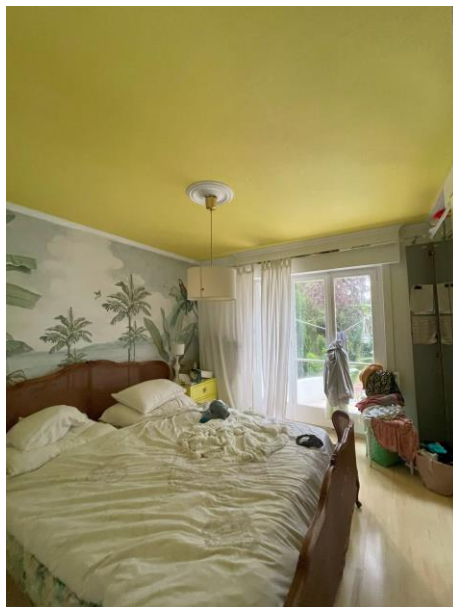
REZ SUPERIEUR/CHAMBRE 1:

REVETEMENT SOL COUCHE EXT/AMIANTE NON DETECTE

PAPIER PEINT/AMIANTE NON DETECTE

JOINT DE VITRAGE/AMIANTE DETECTE

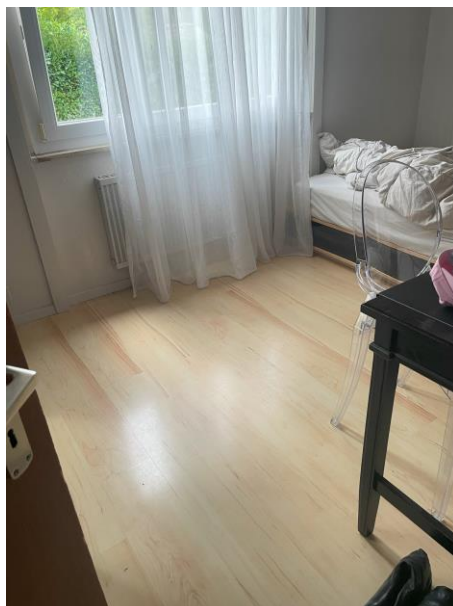
REZ SUPERIEUR/CHAMBRE 2:

REVETEMENT SOL COUCHE EXT/AMIANTE NON DETECTE

JOINT DE VITRAGE/AMIANTE PAR DEFAUT

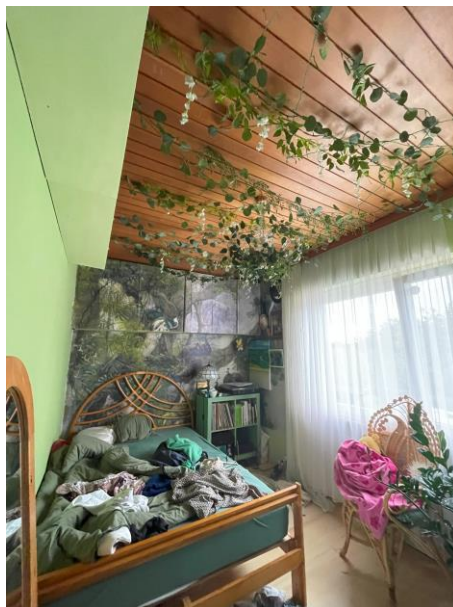
REZ SUPERIEUR/CHAMBRE 3:

REVETEMENT SOL COUCHE EXT/AMIANTE NON DETECTE

LAMBRIS/AMIANTE NON DETECTE

JOINT DE VITRAGE/AMIANTE PAR DEFAUT

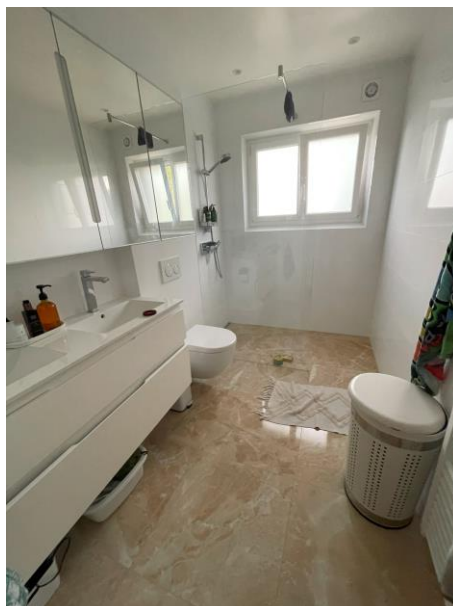
REZ SUPERIEUR/SALLE DE BAINS:

COLLE CARRELAGE & COLLE FAIENCE COUCHE EXT/AMIANTE NON DETECTE

JOINT DE VITRAGE/AMIANTE NON DETECTE

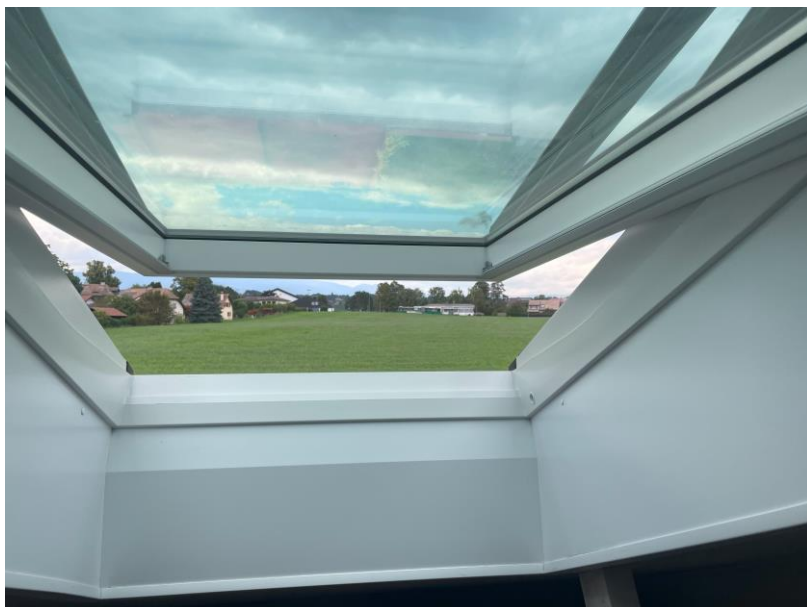
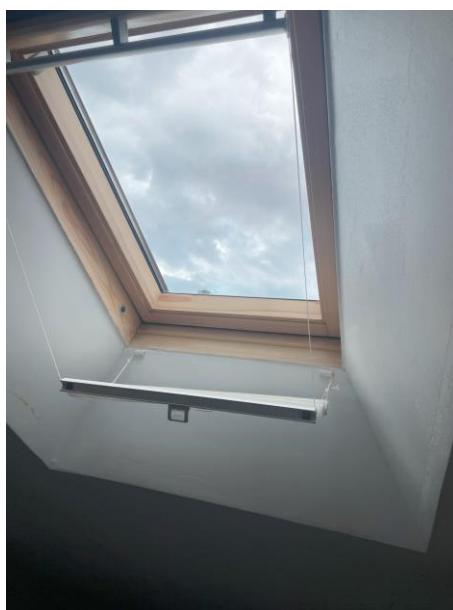
COMBLES :
VELUX/AMIANTE NON DETECTE

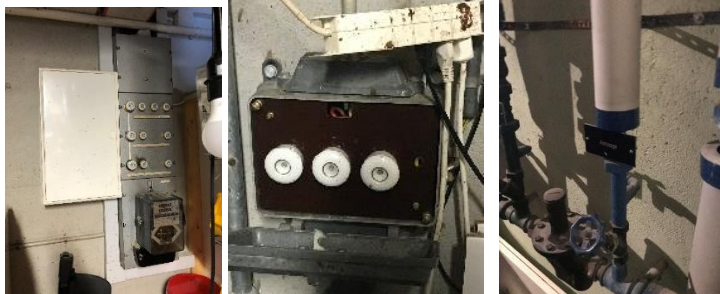
Fiche d'identification MCA N°1

DESCRIPTION DU MATERIAU ET EMPLACEMENT : **ISOLATION TABLEAU ELECTRIQUE/JOINT DE BRIDES**

Facteur	Propriétés et facteurs d'influence identifiés			Evaluation
1a) Teneur en amiante degré d'agglomération	Faiblement aggloméré	3		
	Fortement aggloméré	1		1
1b) Etat de la surface du matériau	Défectueux, abîmé, inconnu	1		
	Intact, non endommagé	0		0
	Vitrifié, confiné	-1		
1c) Influences extérieures	Vibrations, flux d'air, changements de température, usure mécanique	1		
	Aucune influence extérieure	0		0
TOTAL = EVALUATION GLOBALE DU MATERIAU				1

Toute intervention sur le MCA doit être réalisée par une entreprise spécialisée respectant les prescriptions de la directive CFST N°6503 (déc.2008)

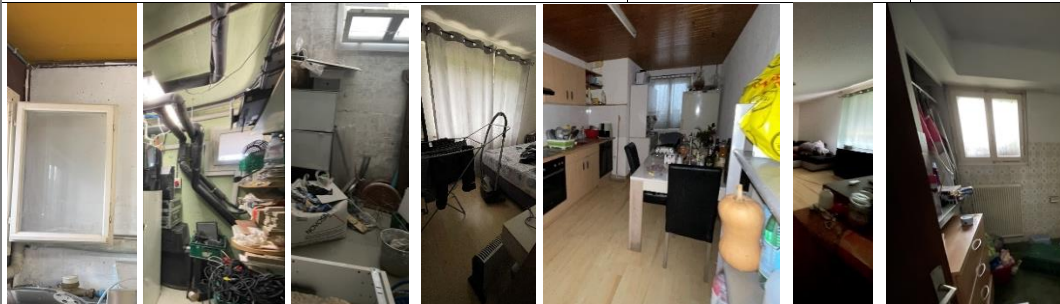
Fiche d'identification MCA N°2

DESCRIPTION DU MATERIAU ET EMPLACEMENT : JOINT DE VITRAGE

Facteur	Propriétés et facteurs d'influence identifiés		Evaluation
1a) Teneur en amiante degré d'agglomération	Faiblement aggloméré	3	
	Fortement aggloméré	1	1
1b) Etat de la surface du matériau	Défectueux, abîmé, inconnu	1	1
	Intact, non endommagé	0	
	Vitrifié, confiné	-1	
1c) Influences extérieures	Vibrations, flux d'air, changements de température, usure mécanique	1	1
	Aucune influence extérieure	0	
TOTAL = EVALUATION GLOBALE DU MATERIAU			3

Toute intervention sur le MCA doit être réalisée par une entreprise spécialisée respectant les prescriptions de la directive CFST N°6503 (déc.2008)

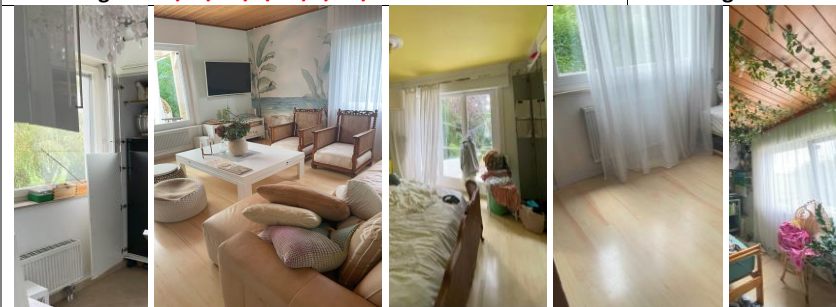
Fiche d'identification MCA N°3

DESCRIPTION DU MATERIAU ET EMPLACEMENT : **JOINT DE VITRAGE**

Facteur	Propriétés et facteurs d'influence identifiés		Evaluation
1a) Teneur en amiante degré d'agglomération	Faiblement aggloméré	3	
	Fortement aggloméré	1	1
1b) Etat de la surface du matériau	Défectueux, abîmé, inconnu	1	1
	Intact, non endommagé	0	
	Vitrifié, confiné	-1	
1c) Influences extérieures	Vibrations, flux d'air, changements de température, usure mécanique	1	1
	Aucune influence extérieure	0	
TOTAL = EVALUATION GLOBALE DU MATERIAU			3

Toute intervention sur le MCA doit être réalisée par une entreprise spécialisée respectant les prescriptions de la directive CFST N°6503 (déc.2008)
